Escuela Profesional de Ingeniería Civil

Evaluación de los beneficios al aplicar BIM en una obra multifamiliar en Lima Metropolitana en el año 2018 - 2019

TESIS

Para optar el Título Profesional de Ingeniero Civil

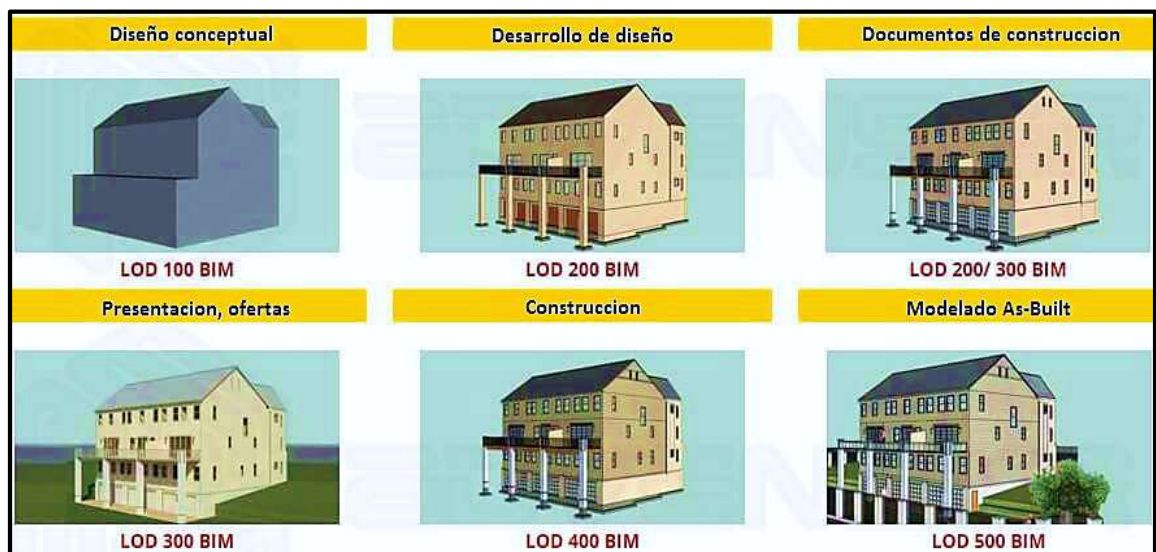
En este nivel, se representa el proyecto ya construido conforme a las condiciones de obra, es lo que se conoce como el modelo as built. Se trata del modelo BIM

Figura 8: Niveles de desarrollo BIM (Fuente propia).

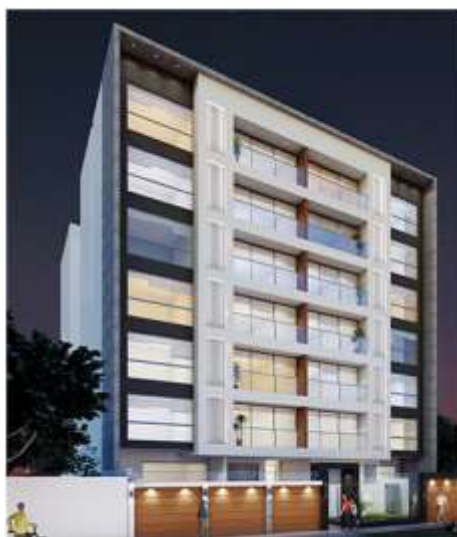
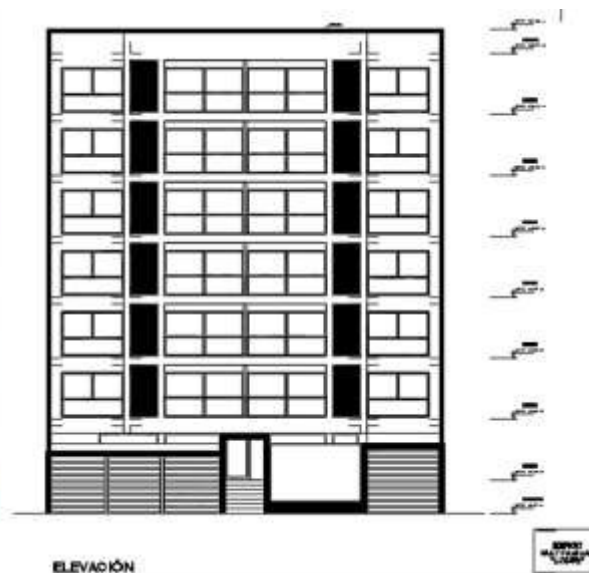
Figura 12: Vista 3D(render) y 2D de la elevación del proyecto "Luxury" (Fuente: Promobras SAC).

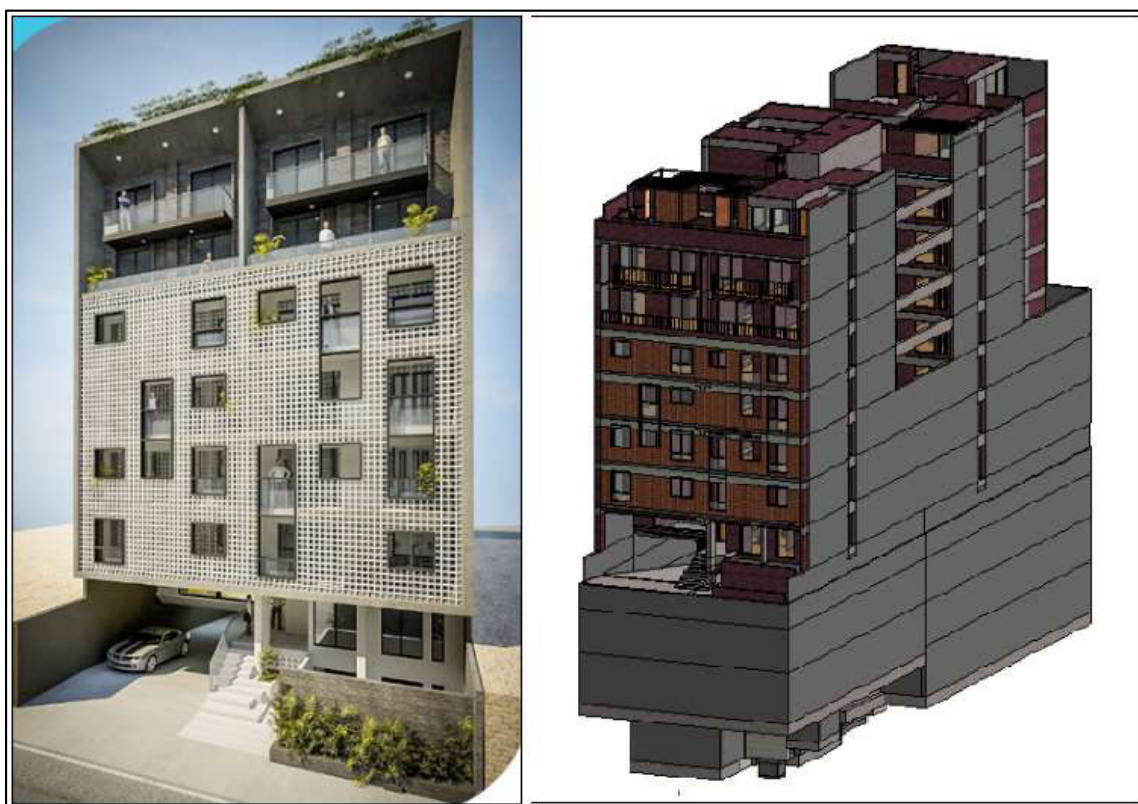
El terreno cuenta con un área de 750.10 m² y un área total construida de 5901.10 m².

Figura 13: Vista 3D (render) y Modelo BIM de “Raíz Mendiburu” (Fuente: DCV consultores).

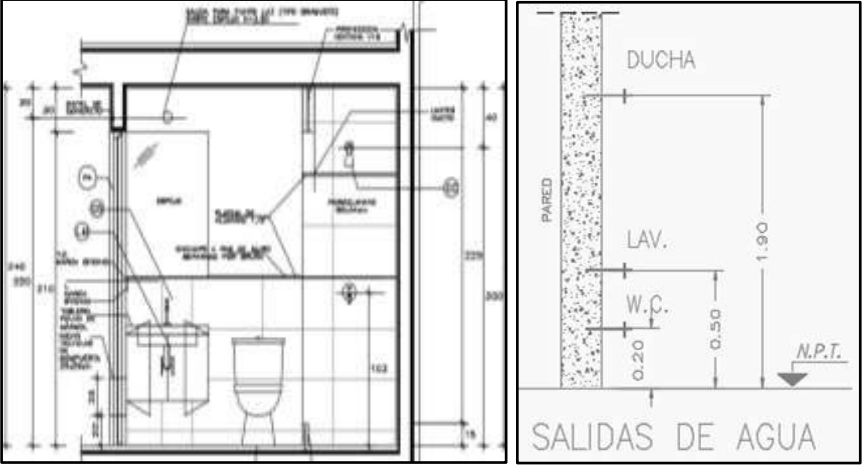
Consulta	Imagen de consulta	Respuesta
<p>INSTALACIONES SANITARIAS: No coincide lo indicado en plano de sanitarias con lo indicado en plano de detalle respecto a altura de llave de ducha, llaves verticales, nicho de válvula</p>

<p>Se respetarán las alturas indicadas en plano detalle de arquitectura.</p>
